流程(過程)管理

內容大綱

- ✚ 產品流程管理
- ✚ 支援性活動管理
- ✚ 跨組織關係管理

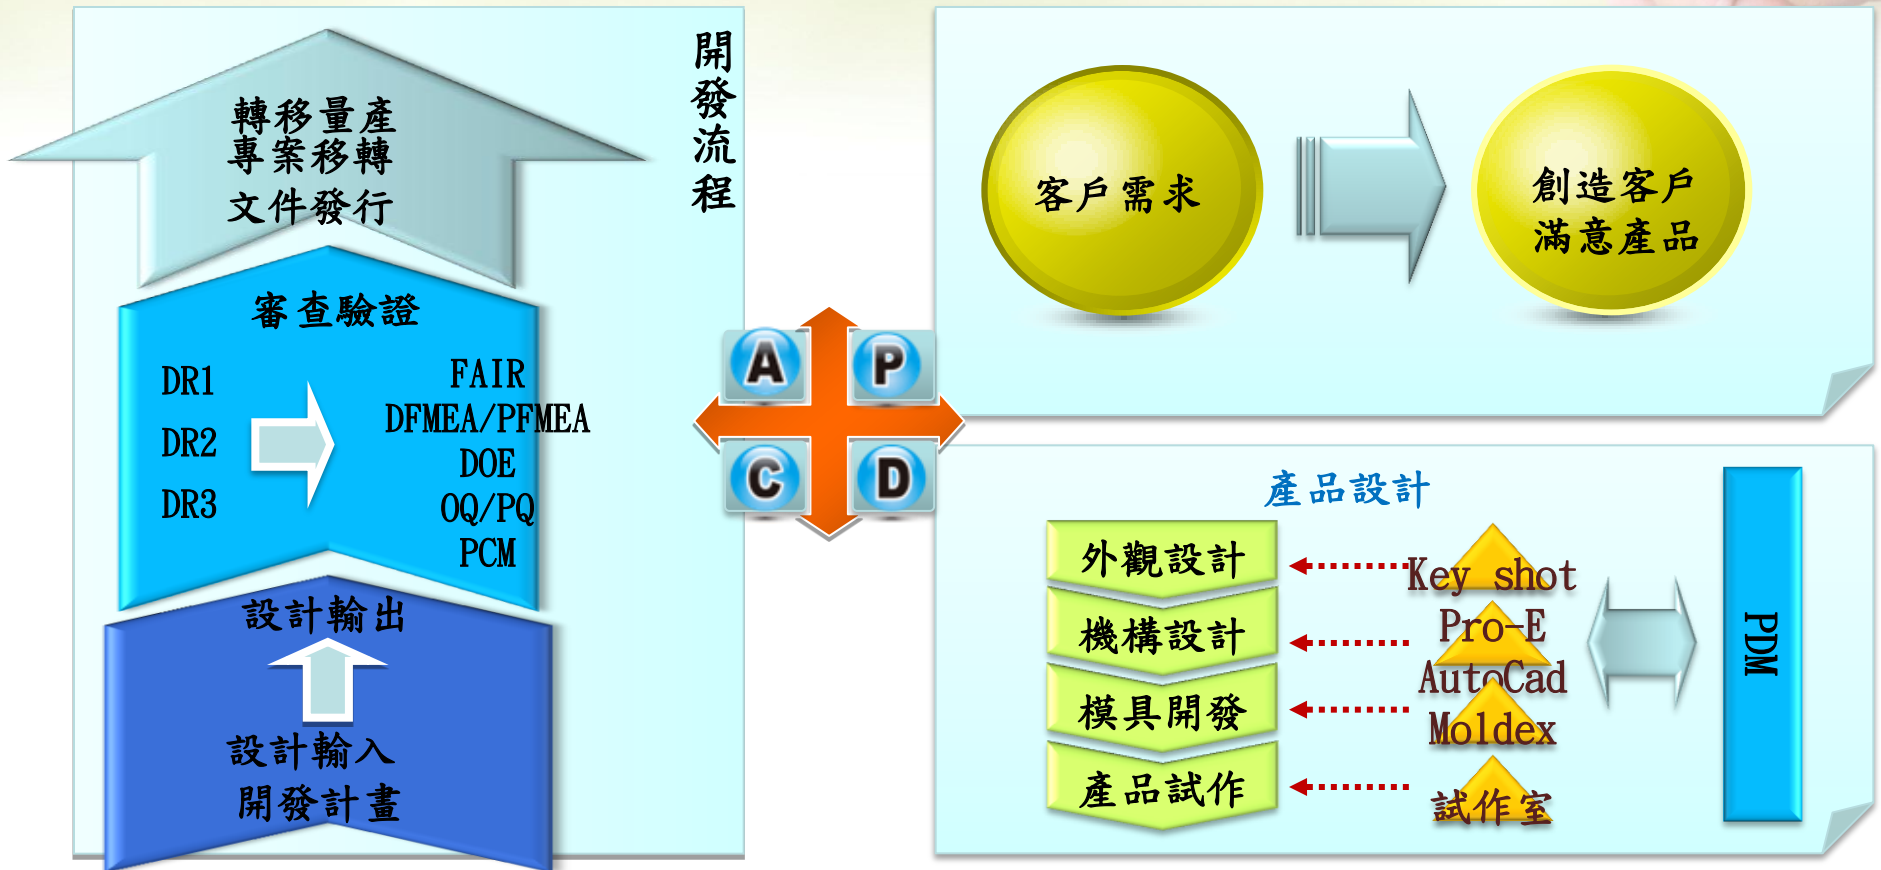
新產品開發流程

符合GMP、ISO系統開發流程，藉由軟體輔助創造客戶滿意產品

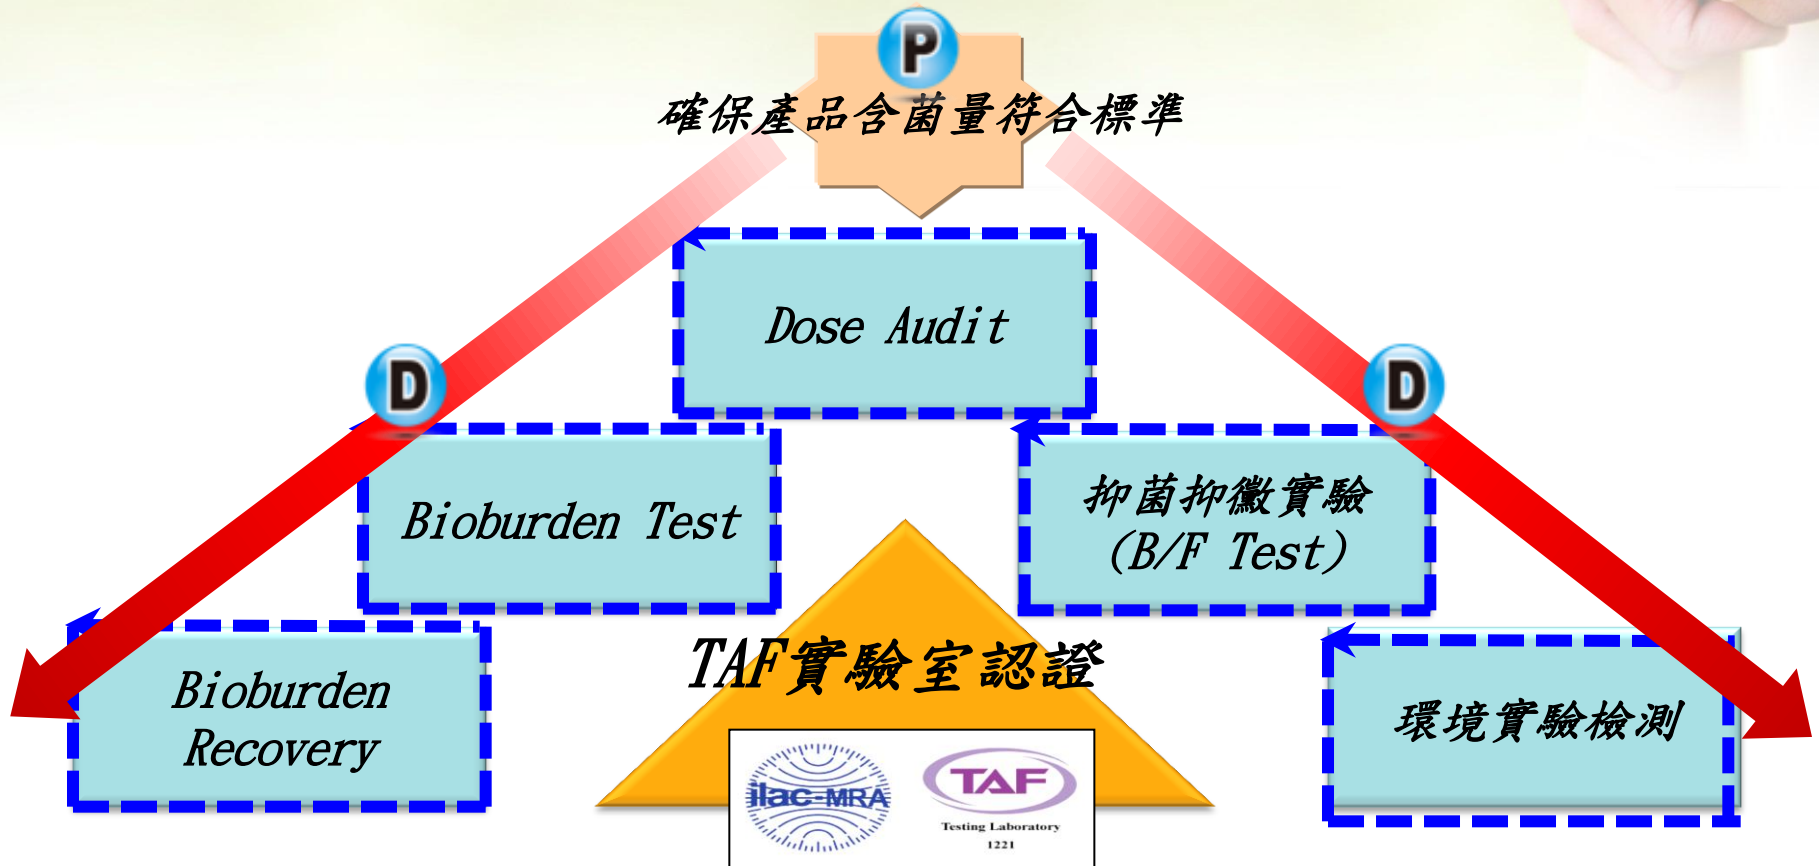
微生物實驗室

TAF認證的5項實驗進行一般生菌含量檢驗及控管

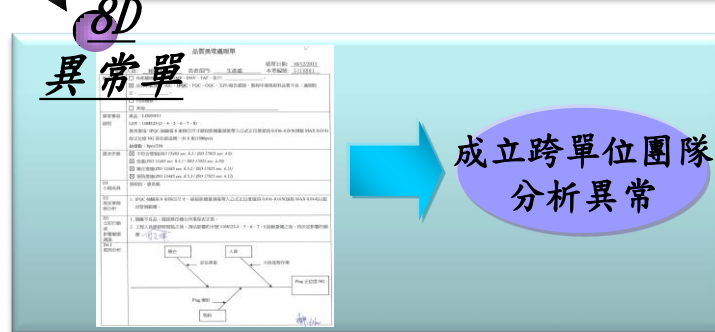
柏拉圖

柏拉圖分析異常原因

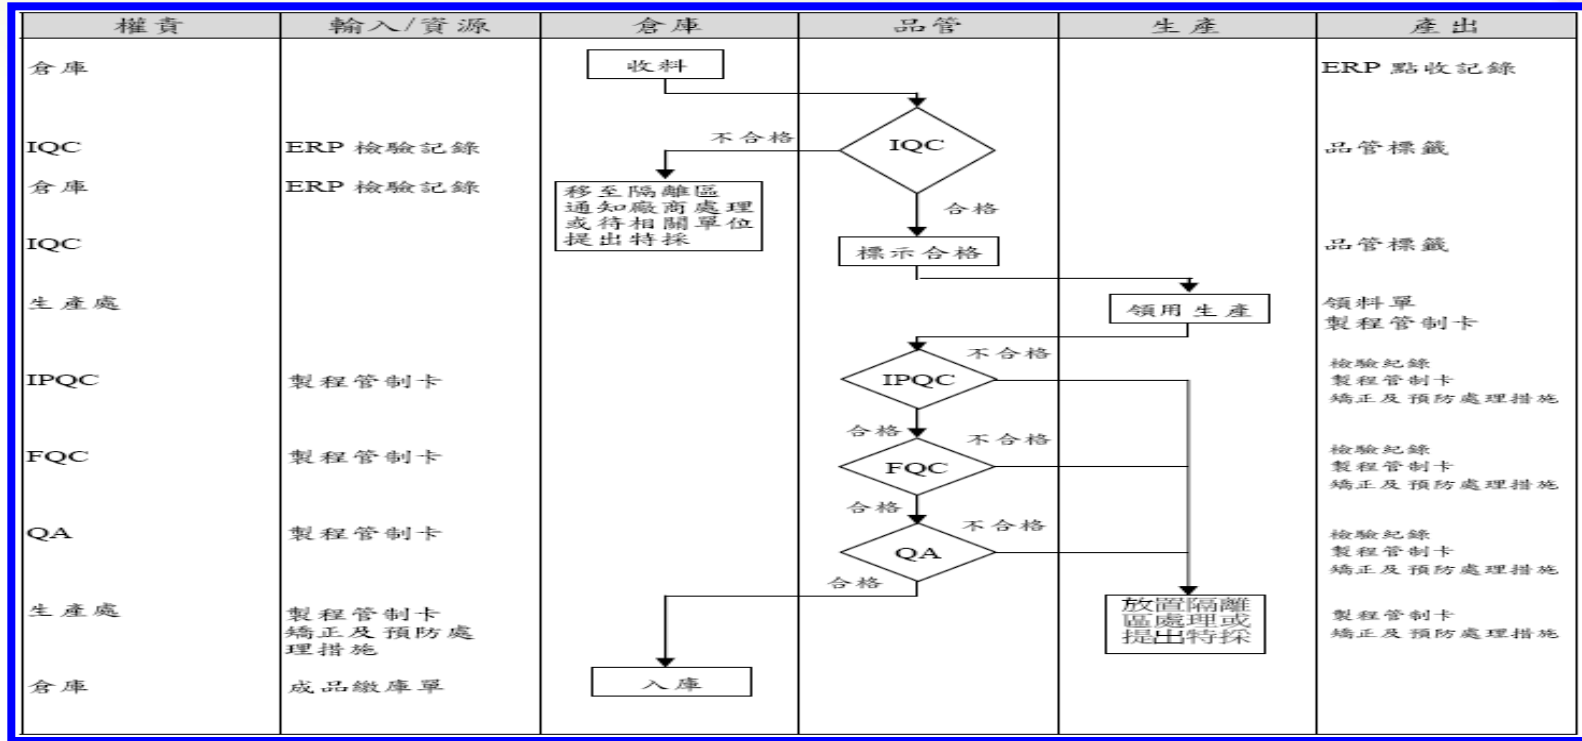
異常處理流程圖

品質管理流程確認
